17.9.2025

Zápis z povodňové prohlídky obce Zlechov

- a) Kontrolovaný úsek – Zlechovský potok s přítoky ř. km 5,4 – 3,2**
Hydrologické pořadí: 4-13-01-0840; Dibavod: 408 740 000 100; ID CEVT: 10 194 938
ve správě Lesy ČR, s.p. ST OP Moravy

ZPRÁVA Z POVODŇOVÉ PROHLÍDKY v obci ZLECHOV

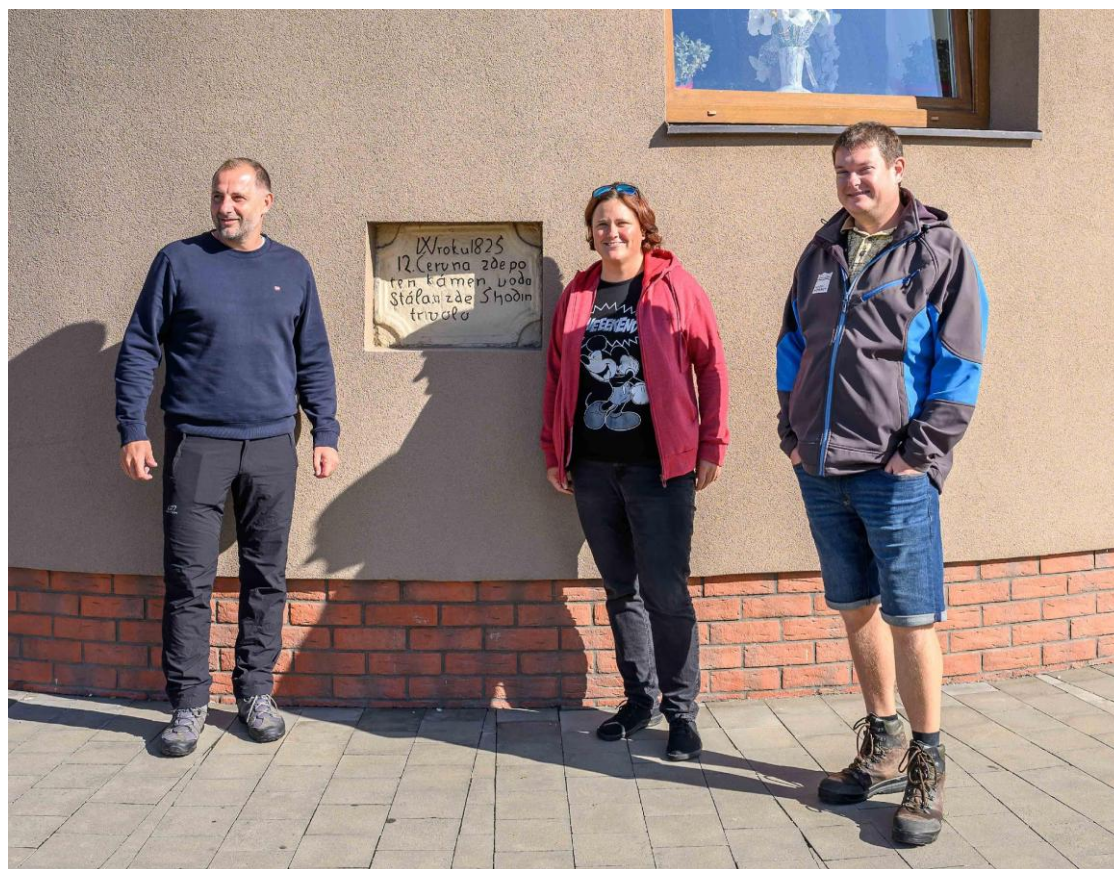
Mapa průběhu povodňové prohlídky

1. Start Povodňové prohlídky od OÚ Zlechov 49.0732247N, 17.3826281E
2. Historická povodňová značka výšky vody v obci **12.června 1825** 49.0729578N, 17.3806756E

| 3. Značka Rybářský revír – pstruhové pásmo | 49.0736258N, 17.3797314E |
| 4. Lať a čidlo na Zlechovském potoku - ulice podél potoka - ohrožené domy povodní - nejnižší lokalita v zástavbě - usazeniny v korytě a nálety na obou březích | 49.0743069N, 17.3783581E |
| 5. konec ohrožené ulice - nižší je pravý břeh Zlechovského potoka | 49.0749186N, 17.3773175E |
| 6. povalené kmeny stromů přes vodní tok Zlechovský | 49.0759236N,

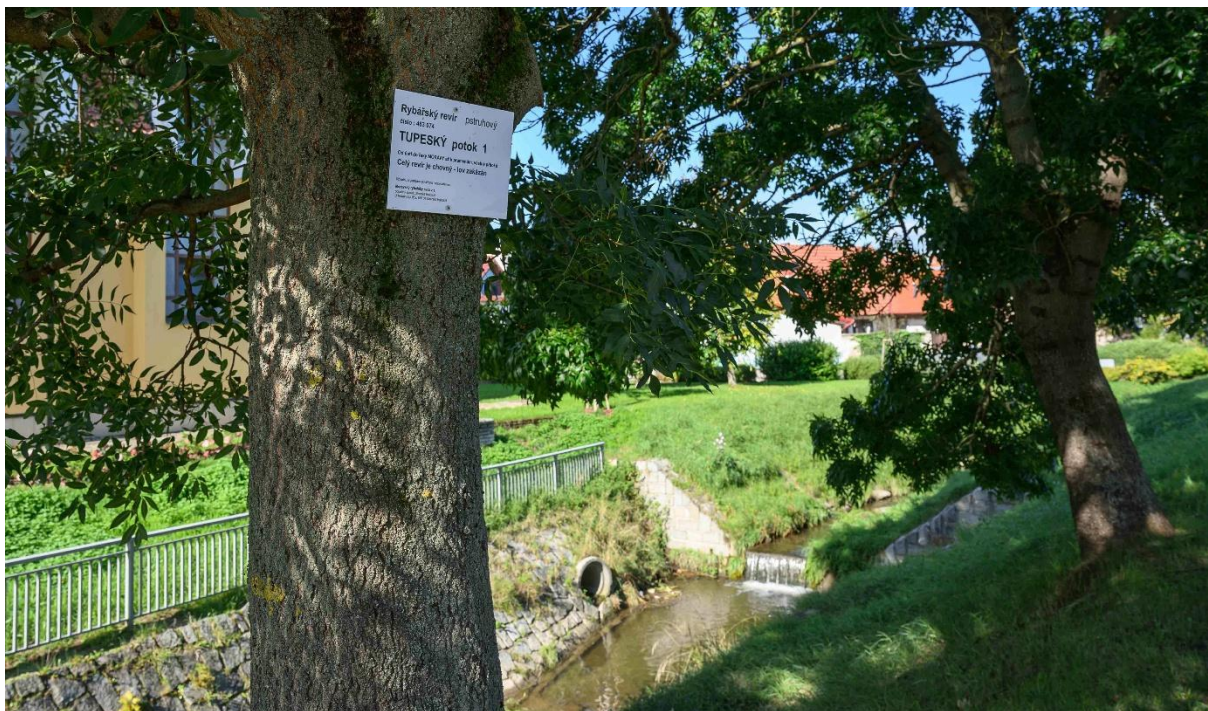
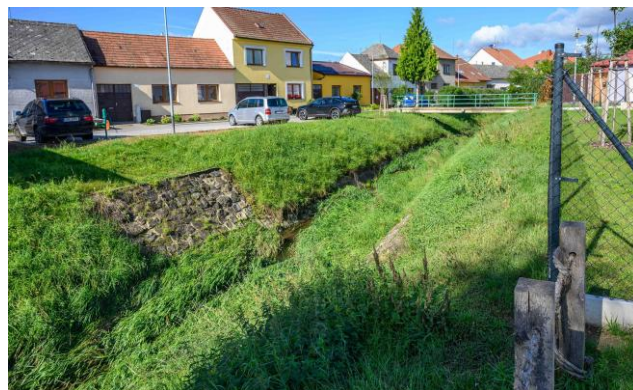
- Zlechovský potok – od kostela nahoru proti proudu k hranici s Tupesy. Lesy ČR, s.p. STOP Moravy dnes zastupuje pí Veronika Mazánová z Buchlovic. Míjíme historickou povodňovou značku na rohovém domě na návsi z r. 1825, která je výše jak 1 m od země.
- Čistotu vody hodnotíme z tabule Rybářský revír – pstruhové vody. Starosta Ing. Machala potvrzuje zlepšení čistoty vody v toku po odkanalizování tří obcí: Břestek – Tupesy – Zlechov. V některých částech jsou staré **přípojky z hospodářských budov, které můžou být napojeny do potoka**. Konstatujeme **hustý porost travin v upraveném korytě**. Tento porost **sečou 1 x do roka zaměstnanci obce i přes urgenci na Lesy ČR**. Je nutnost koryto udržovat!

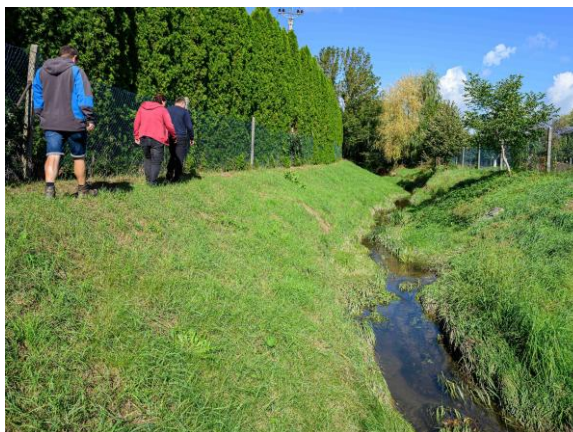
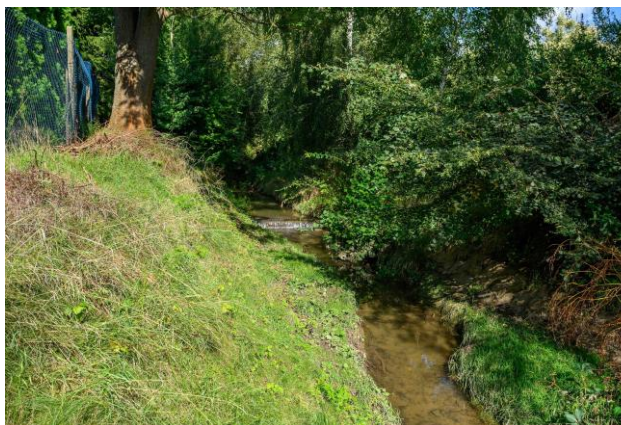
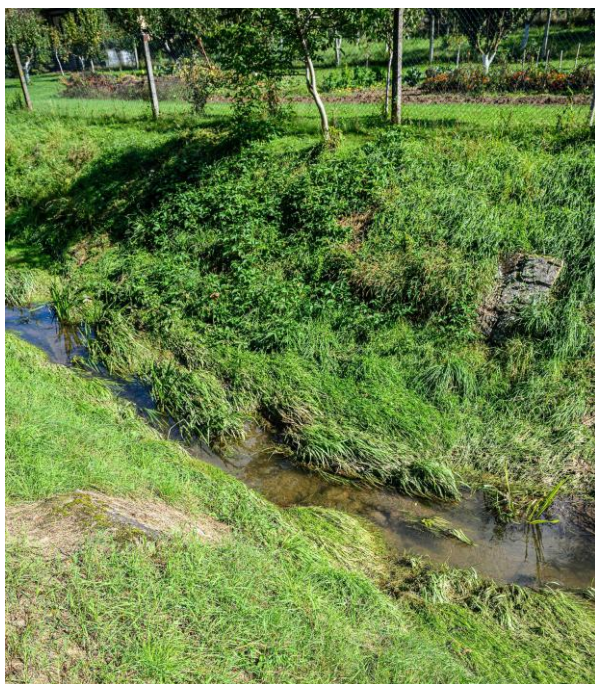
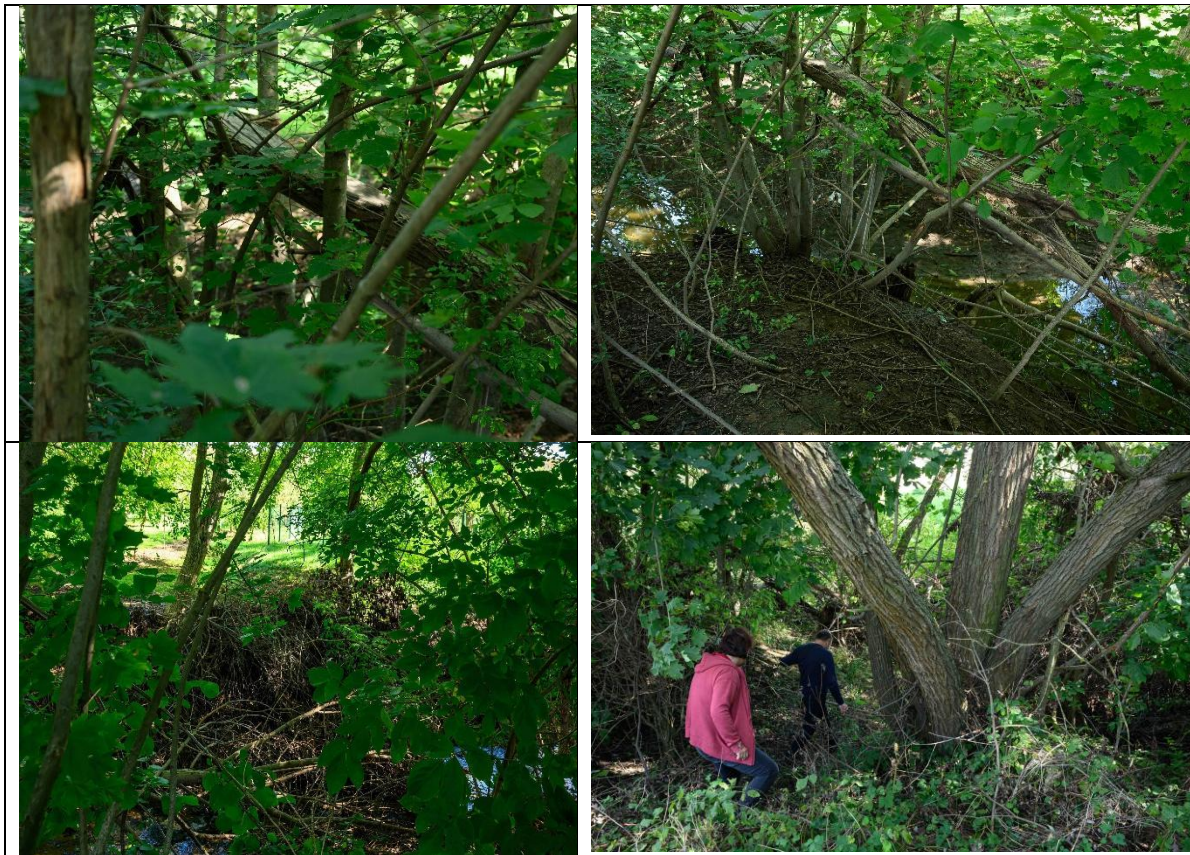
5. (domy na LB mají zvýšený základ, tam to nehrozí). Poslední problém nastal při intenzivních deštích v **září 2024**, kdy byla dosažena výška **220 cm/III SPA** (viz. fotografie).
6. Džunglí dřevin a porostů se prodíráme proti proudu Zlechovského potoka k hranici katastru s Tupesy. Značné množství kmenů přes potok, **rozlomená vrba**, odebrané břehy vodní erozí v zatáčkách toku, kde hrozí další pády stromů s obnaženými kořeny nad tokem. **Úkol:** Lesy ČR dostávají za úkol **vyřezat a odstranit popadané kmeny**. Vidíme řadu zachycených plachet, igelitů, pet-lahví – v některých místech je porost větví a stromů tak

hustý, že se nedá projít. **Nárazové přívalové srážky způsobující povodně ze Zlechovského potoka se jistě ještě budou opakovat.** Tento stav **velmi oslabuje odtok** a pak dochází k nahromadění **splavenin, lokálnímu ucpání koryta** a vylití vody ze břehů do obce. **LČR:** ty nálety, stromy akáty – dávala jsem je do plánu na rok 2026 – kácení ve Zlechovských lukách – probírku.

Starosta (**ST:**) se zeptal, **zda i intravilánu obce?** **LČR:** ano, chtěla jsem to dolů pod 1/3 – takže dolní 2/3 vykácet. Teď na podzim budu chystat papíry s VPÚ ORP – **takže v plánu na rok 2026.** **ST sděluje, že ke kácení náletových akátů už několikrát došlo na náklady obce, ale po vyklučování to celé zase rychle zarostlo.**

1. Bude provedeno odstranění náletů v korytě Zlechovského potoka a probírka vegetace do výšky 2/3 ode dna do výšky koryta – v úseku od kostela po vstup potoka do katastru Zlechova od Tupes. – zodpovídá pí V. Mazánová – Lesy ČR, s.p. STOP Moravy. Termín v průběhu roku 2026-2027
2. Vyklizení pozemků přiléhajících ke Zlechovskému potoku
3. Osazení vpustí do propustku a zatrubnění česly, využití Zlechovského zpravodaje k poučení obyvatel obce o chování v okolí vodních toků – p. starosta Ing. Ondřej Machala
4. Výzva PMO s.p. k odstranění vývratů a polomů bránícím odtoku přes vodní tok ve správě PMO s.p. v případě, že k nim dojde – p. Knot
5. Zavedení zprávy o prohlídce do příloh k dPP Zlechov, rozšíření fotodokumentace v dPP o fotografie z prohlídky 2025 – RNDr. J. Tupý, Crisis Consulting s.r.o

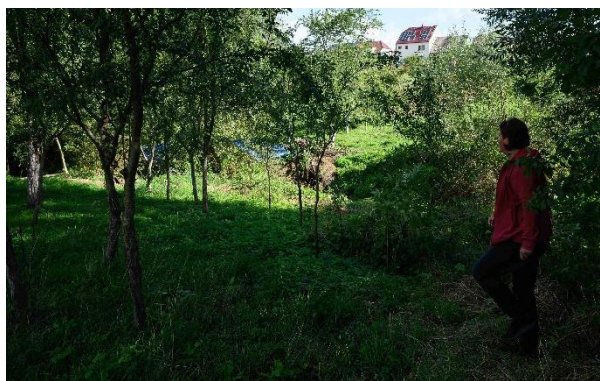
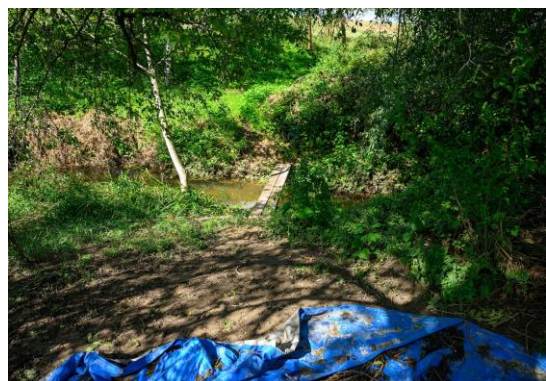
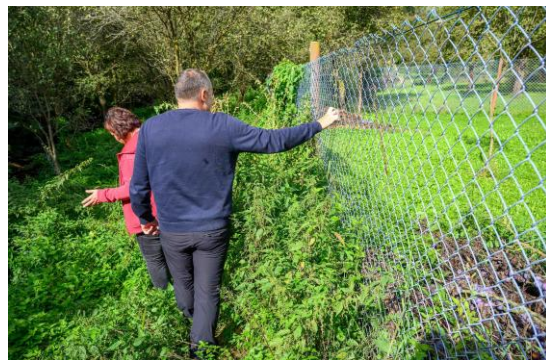
7. Koryto Zlechovského potoka je zúžené, lidé si udělali své historické zahrádky, tím pádem voda jde nahoru. Ve dně jsou ale stabilizační prahy – které udržují niveletu dna – brání tomu, aby se koryto dál zahlubovalo. Příčný stupeň tedy „nemá funkci brzdit vodu“ má funkci držet výšku dna, aby nedocházelo k zahlubování. **ST:** V rámci pozemkových úprav chceme, aby se vyřešil odvod nadměrných vod, které můžou z polí stékat a přidávat ještě vodu do toků. Otázkou je tedy **zkapacitnění toku**, aby převáděl větší vody. Meliorační odvody měly původně HOZ – to skončily (hlavní odvodňovací zařízení - HOZ je konkrétní soubor staveb, jako jsou otevřené kanály nebo krytá potrubí, sloužící k odvedení přebytečné vody z pozemků) – nyní něco rozebraly ZVHS (zemědělská vodohospodářská správa) nebo ostatní správci VT po roce 2010. Dnes ten tok díky zatáčkám meandruje a odebírá nebo nanáší zemní materiál koryt – tím se průběh toků mění. Navíc, jako zde, odkrývá kořeny dřevin a ty potom volně padají přes koryto a snižují tak odtok. **Zde rozlomená vrba.** Na pozemcích tady v dotyku s břehy, je **naskládaný splavitelný materiál**, větve a další zbytky **by být neměly**. Úkol: Nařídit vlastníkům úklid pozemků od splavitelných materiálů – vyčistit a udržovat břehové pásmo uklizené a průchozí !

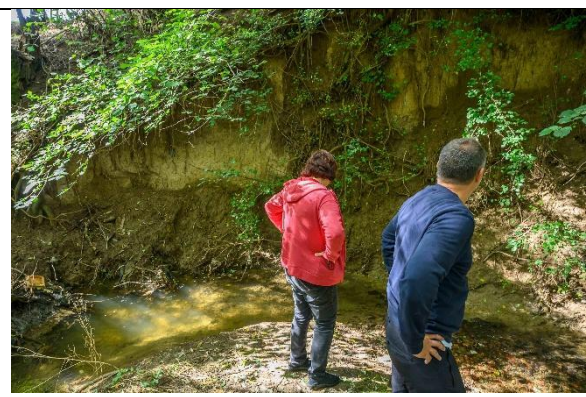
8. Zarostlý, neprůchodný, zaplevelený terén na hranici katastru s Tupesy – vyčistit pás kolem toku – ze zákona 6 m na každé straně!
9. Kanalizační řad vede paralelně s potokem na severní straně toku. Tyto domy mají dlouhé pozemky. To je hlavní kanalizační stoka z Tupes – jsou viditelné kanalizační vstupy s poklopy. Tady se může i voda rozlévat na ty pozemky – je to jako retence pro ochranu obce dole. Mají tady i (ale jen někteří) přípojkové šachty do té kanalizace od domů. Ostatní mají septiky a trativody. Problém je, že se lidé napojovat nechtějí – že je to daleko – že by to stálo moc peněz. Ale do potoka to nepouští, mají staré, ale funkční žumpy a řeší to vsakem.

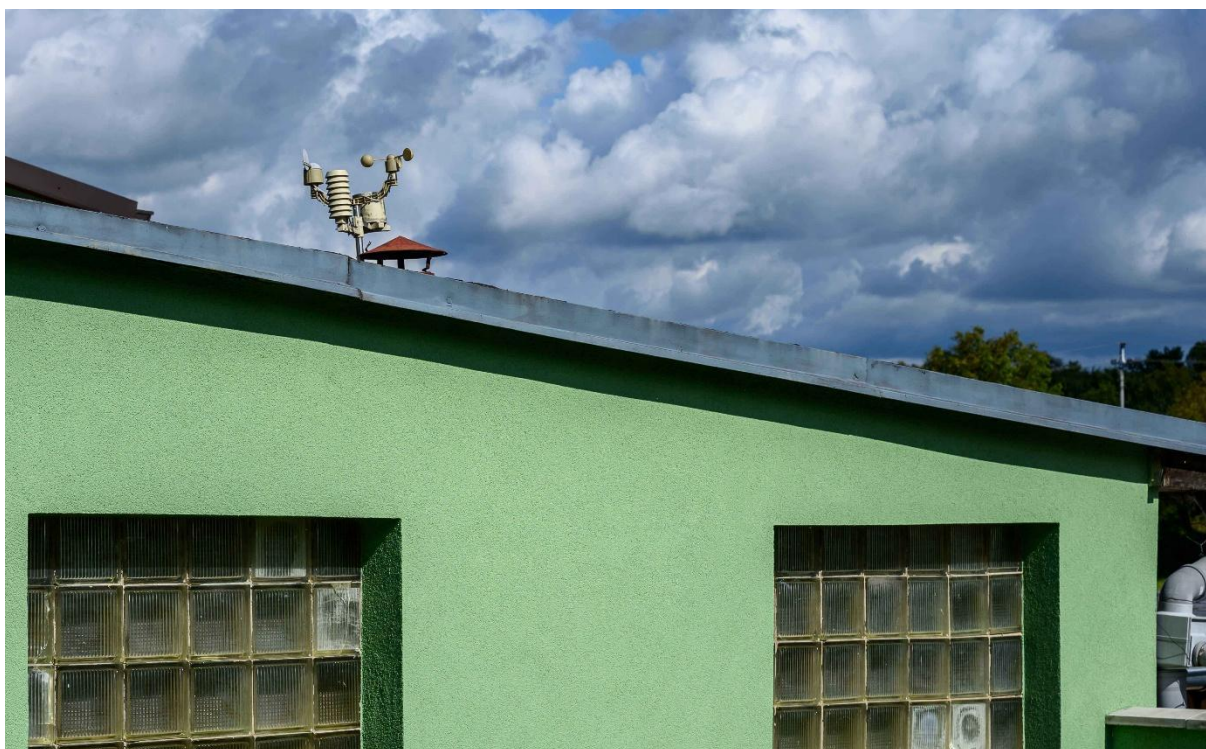
10. Přejíždíme přes hřeben na sever k druhému toku – ve správě PMO, s.p. Cestou míjíme zelený RD se soukromou meteostanicí na střeše i srážkoměrem. Pan domácí se domluví se starostou, **zda bude poskytovat data do dPP Zlechov** a dá odkaz na web. Tok vede od Tupes kolem cyklostezky a velké louky, která slouží jako rozlivový poldr.

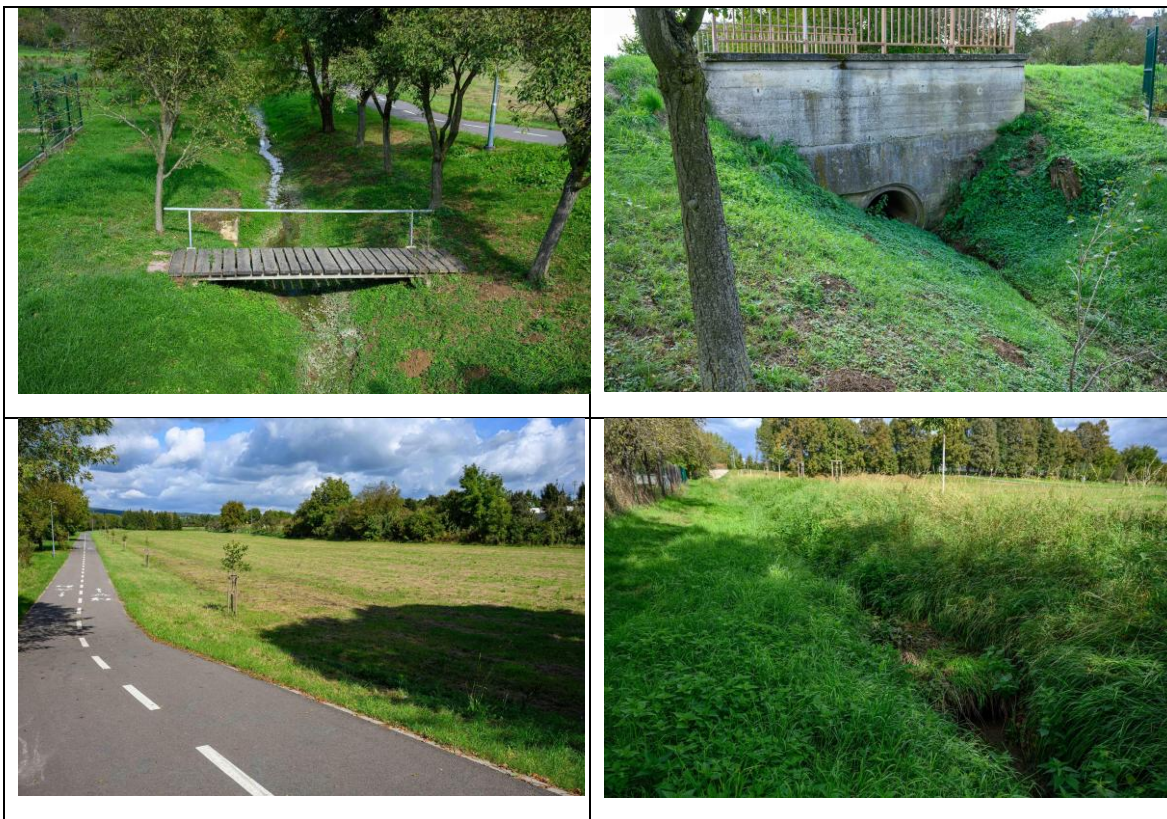
11. Mostek v sobě skrývá **propustek s otvorem 50 cm**, který funguje jako **automatická výpust**, při zvýšení přítoku a zpomalené ale úplné vyprázdnění louky nad ním – přirozeného neupraveného poldru. Je navrhováno (Povodí Moravy s.p. – PMO:), aby byl opatřen hrubým česlem, aby se neucpával splaveninami, a umožnil vytahování větví a překážek (za i mimo povodně) tak, aby se nedostaly dovnitř, resp. dál dolů do obce. Za údržbu a čištění česlí nese odpovědnost vlastník propustku/mostku. **PMO:** My jako správci toku zde vykonáváme pouze správu v rozsahu stanoveném platnou legislativou (Správci vodních toků v ČR se řídí především [Zákonem o vodách \(č. 254/2001 Sb.\)](#) a souvisejícími prováděcími předpisy, jako je [vyhláška č. 178/2012 Sb.](#), která stanovuje seznam významných vodních toků (VVT) a činnosti s jejich správou. Správu VVT zajišťují správci povodí (např. Povodí Moravy, s.p.), zatímco drobné vodní toky (DVT) mohou mimo správce

povodí spravovat např. obce nebo jiné určené subjekty, které se řídí ustanovením **podle § 48 vodního zákona**. – pozn. JT). Zde, a jedná o drobný vodní tok a ani pozemky ani majetek zde nemáme !

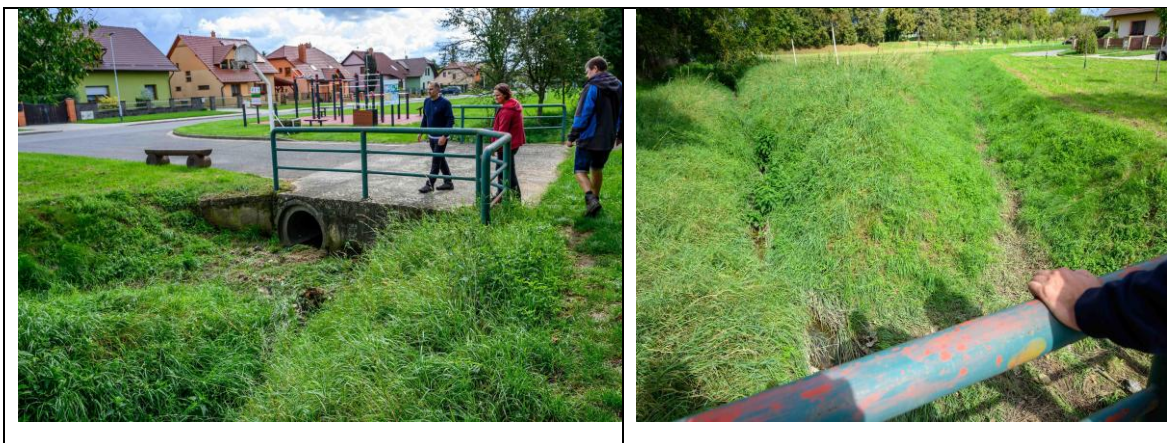
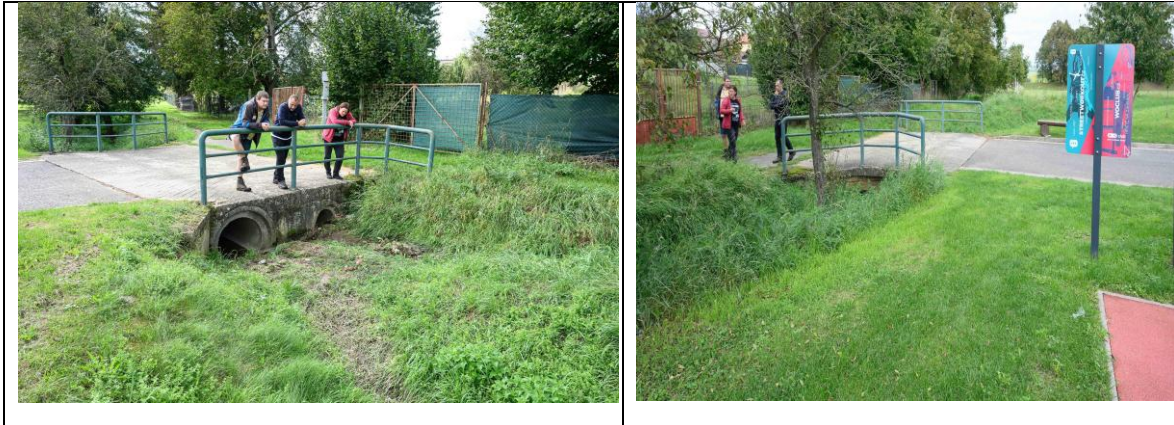
12. **Mostek nad hřištěm** – s propustkem a soutokem menšího bezejmenného toku zleva od Velehradu. Dál jsou podél koryta z obou stran vzrostlé stromy.

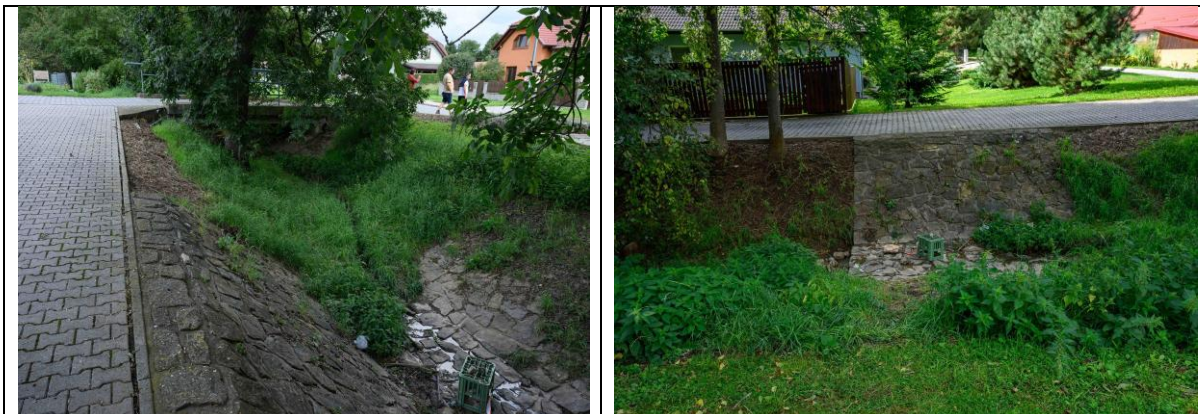
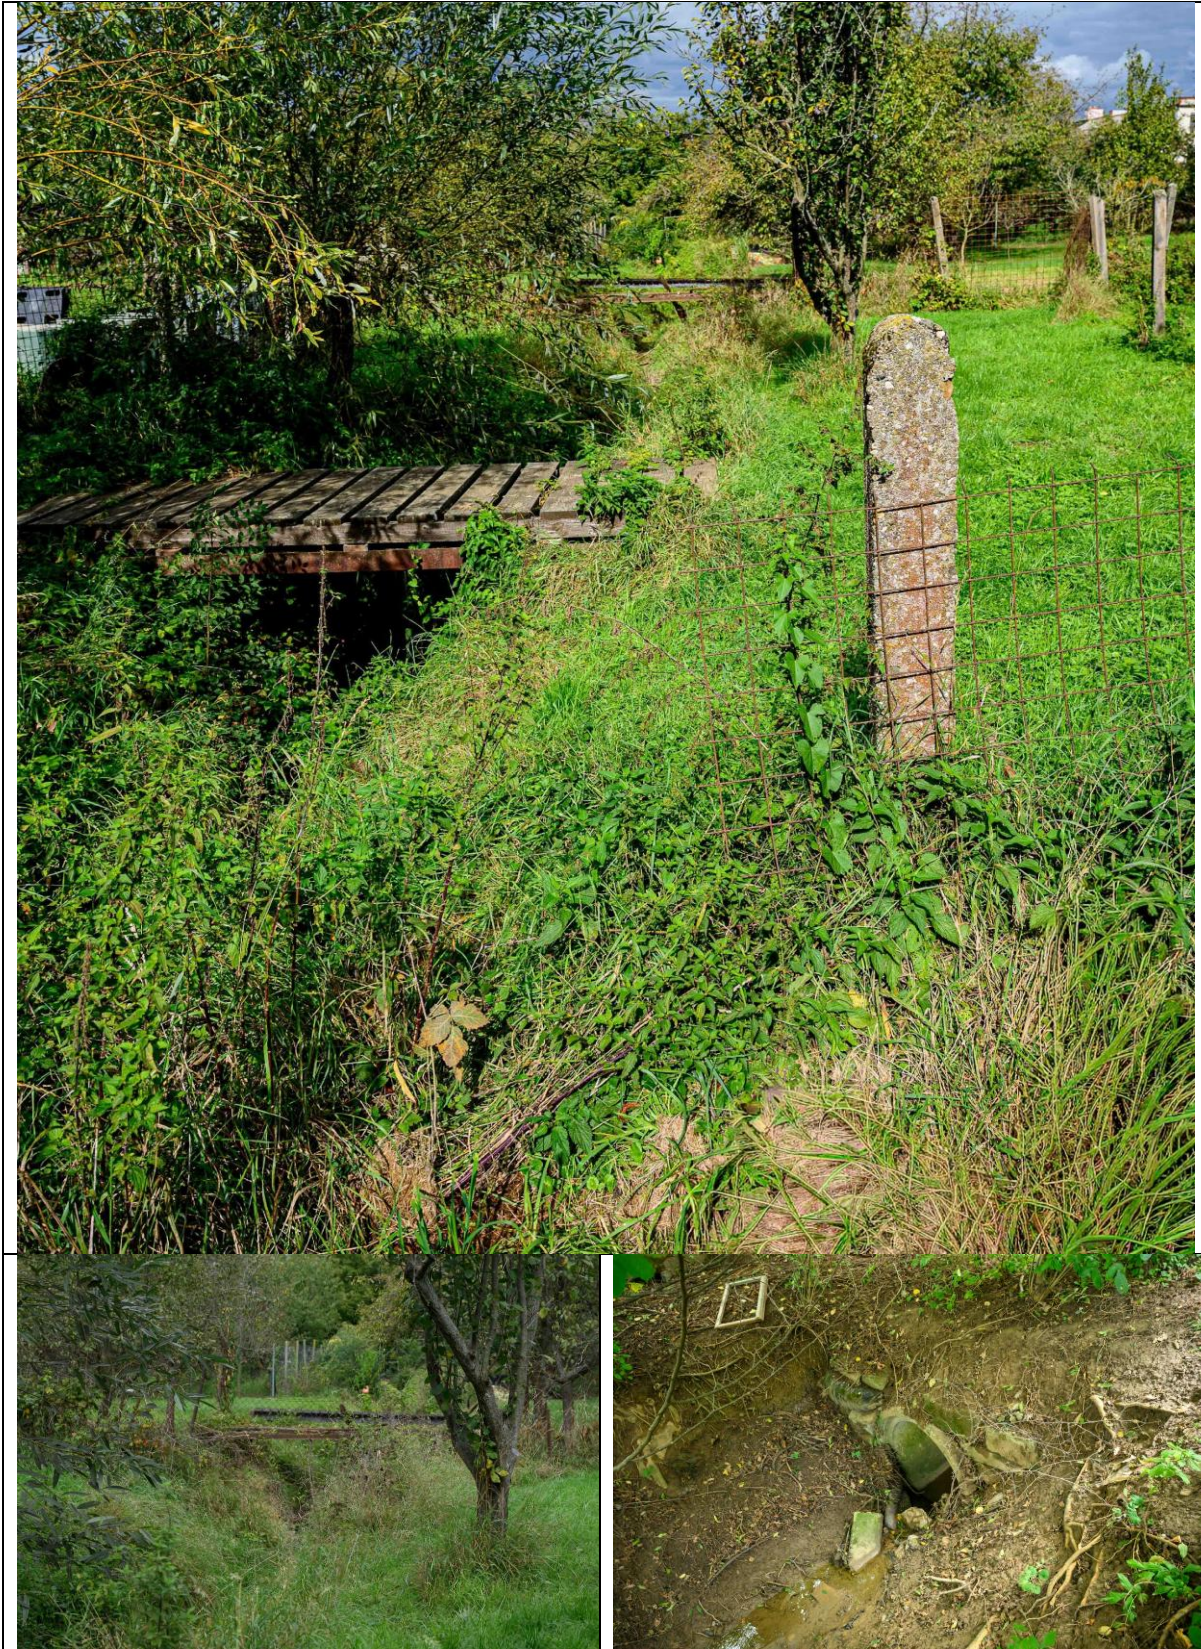
14. Vstup do zatrubnění hrozí zanesením, spodní okraj vstupu je v úrovni nánosů ... Při povodni se narazí na kapacitu trubky nebo ucpání – potom **zákonitě voda vyteče kolem a zaplavuje nemovitosti**. Úkol: vstupy do zatrubnění je potřeba ošetřit a ev. opatřit rovněž česly, aby se nezanesly nebo neucpaly... bude třeba rovněž čistit přítokové koryto od sedimentů (problematika závadnosti, ukládání apod.)

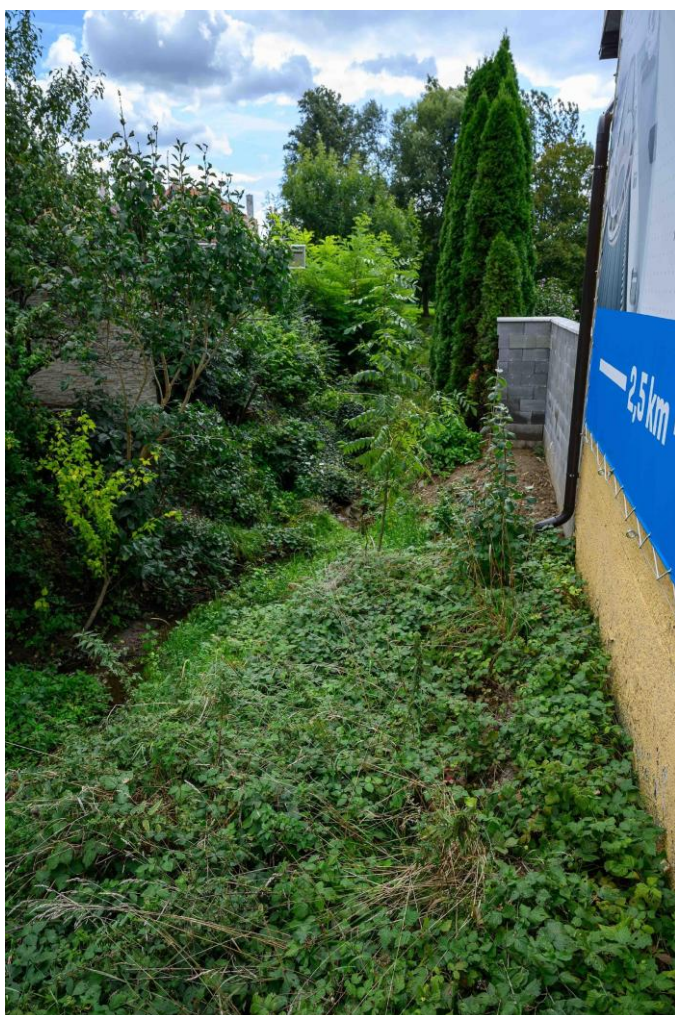
15. **ST:** Kdyby tady spadl strom přes potok, můžu volat vám ? **PMO:** V případě pádu stromu do koryta toku je správce toku povinen zajistit plynulý odtok vody, v souladu s platnou legislativou. (viz bod 11.- pozn. JT). **LČR:** a na těch **přirozených tocích pouze správce toku odstraňuje překážky**, aby voda odtékala. Nic víc.
16. Po sestupu od ulice zpět k vodnímu toku **zjišťujeme přítomnost několikanásobného oplocení, která jdou napříč přes tok Zcela nepřipustné.** Úkol: toto je nutné vlastníky pozemků/těmi, kteří to tam postavili - odstranit – koryto toku musí mít **manipulační pás min 3 m** na každou stranu – průchozí !
17. Zatrubnění toku centrem obce – **ošetřit vstupy**
18. Tok se zde považuje za přirozený – i když je koryto ze všech stran silně zarostené vegetací a stromy

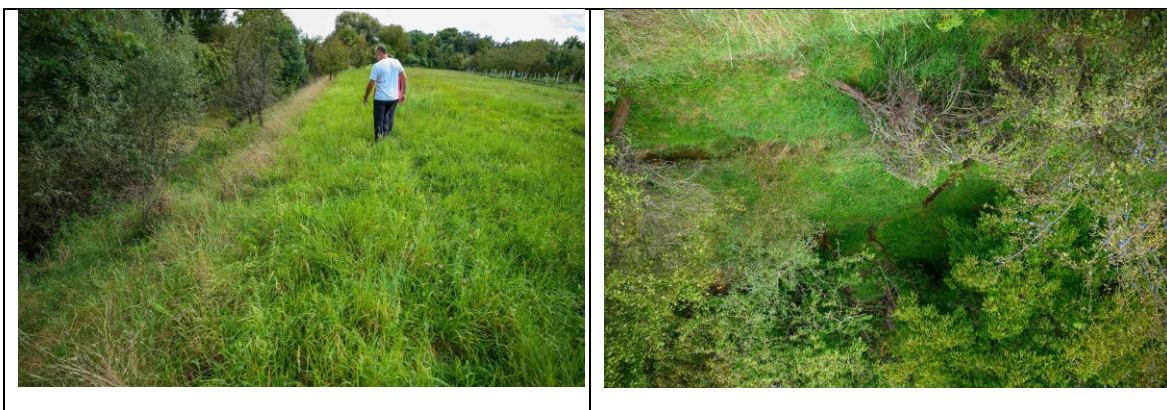
19. Pozemek obce podél potoka na odtoku z obce je rovinatý – koryto toku je zde již extrémně hluboké a široké, takže zde (i z důvodu neexistující zástavby) ohrožení povodní není.
20. Soutok leží hluboko pod úrovní pozemku v majetku obce

21. Vyschlé koryto občasného toku od kynologického klubu. Obec (spíše fotbalové hřiště) je chráněno velkým poldrem, který je víceméně prázdný. Tok z poldru pokračuje v zatrubnění pod hřištěm.

22. dále níže po toku vystupuje na povrch v zástavbě a může hrozit rozlivy za extrémních a přívalových srážek – **kapacita jeho koryta je zde zcela nedostatečná**. Pokračuje na jih přes průmyslovou zónu a Vinařství Jakubík až po soutok se Zlechovským potokem.

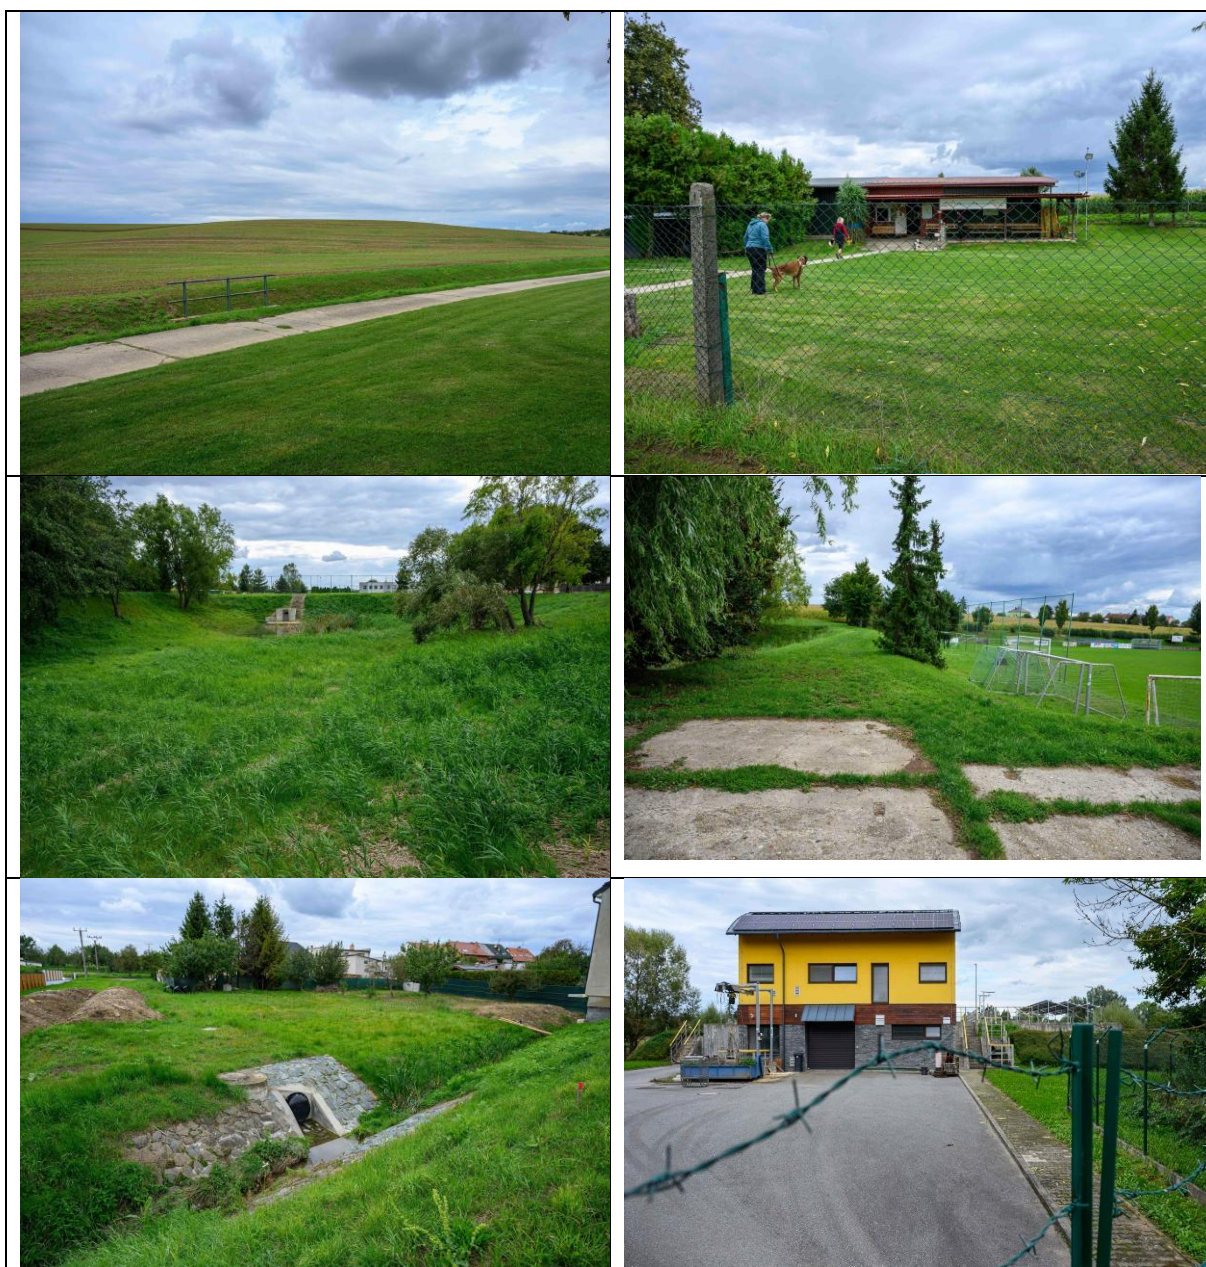
23. ČOV Zlechov leží na LB Zlechovského potoka mimo zástavbu a po pročištění vod z kanalizace odpouští vodu zpět do Zlechovského potoka zleva.
